市区中山街美特斯邦威旗舰店一楼及六楼被查封

# 消控室里只有 7 个“模特”在值班 顶部竟是易燃的泡沫夹芯彩钢板

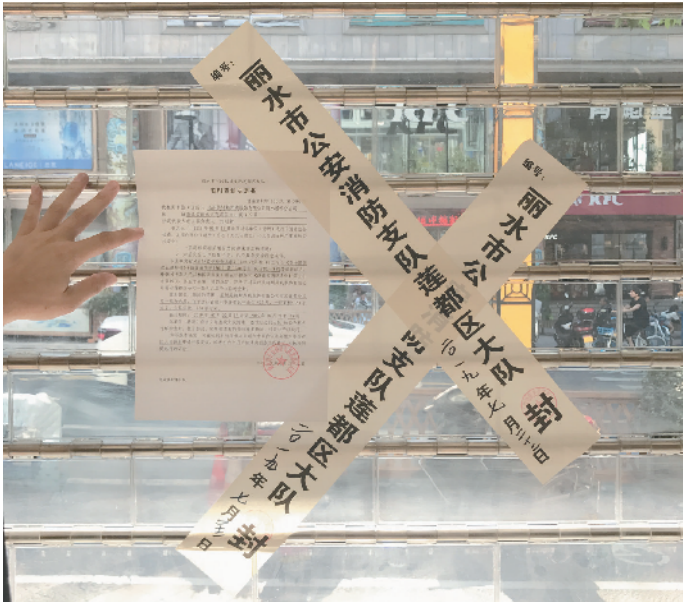
记者在现场看到，该公司共有六层，其中一楼至五楼是营业场所，六楼则是办公室及仓库。一步入门店，莲都区消防大队参谋周曙光就指出，一楼店堂面积达到了 350 平方米，但防火间距却不足 6 米。在位于店堂深处的一扇疏散通道防火门前，乱糟糟地摆放着几张桌子，以及数只大小不一的纸箱，其中几只还装满了货物。

经过这个通道，记者随消防检查人员来到了分公司的消控室，发现这里不仅堆放着各种各样的货物，墙边还立着四大三小共七个人型模特，完全成了一个储藏间。最严重的是，消控室无人值守。

随后，记者与消防检查人员通过楼梯前往六楼，期间，记者发现美特斯威邦门店一楼部分顶部采用了泡沫夹芯彩钢板，且与周边

多层建筑的防火间距明显不足。

在六楼楼梯间，消防检查人员发现，通往六楼仓库的一扇门并非防火门。“必须立即更换。”据周曙光介绍，在疏散楼梯间须设立乙级防火门，以有效阻止火势蔓延和烟气扩散，“确保人员安全撤离。”

走进仓库，除了通道上胡乱摆放的纸箱，记者还发现一个消火栓已被装满货物的纸箱遮挡，若仓库起火，此处消防设施根本无法取出。此外，周曙光还发现了一个更严重的问题：六楼仓库仅设有一个安全出口。“六楼仓库面积达到了 200 平米，至少要设置两个疏散出口方便人员逃生。”周曙光说。

周曙光向分公司运营负责人刘明新提出了整改意见：发生火灾时，疏散通道是人员撤离逃生的重要安全通道，如果被杂物占据，必然会对人员疏散造成阻碍，甚至导致严重人员伤亡，“必须马上把杂物搬离！”

“安排几个‘模特’在这儿值班肯定是不行的，必须有 2 个人 24 小时值守。”周曙光提出了整改意见。

“这种泡沫夹芯板必须换成安全系数较高的材料，也正因为如此，我们决定临时查封门店一楼。”周曙光说。
